労働災害防止の徹底について

北斗今別直流幹線新設のうち第4次架線工事（北海道2工区）における作業員負傷災害（落下物）について（暫定）

工 事 件 名 : 北斗今別直流幹線新設のうち第4次架線工事（北海道2工区）
工 期 : 平成30年4月4日～平成30年11月21日
当 日 の 作 業 : №.201～№.202 電線延緊線作業

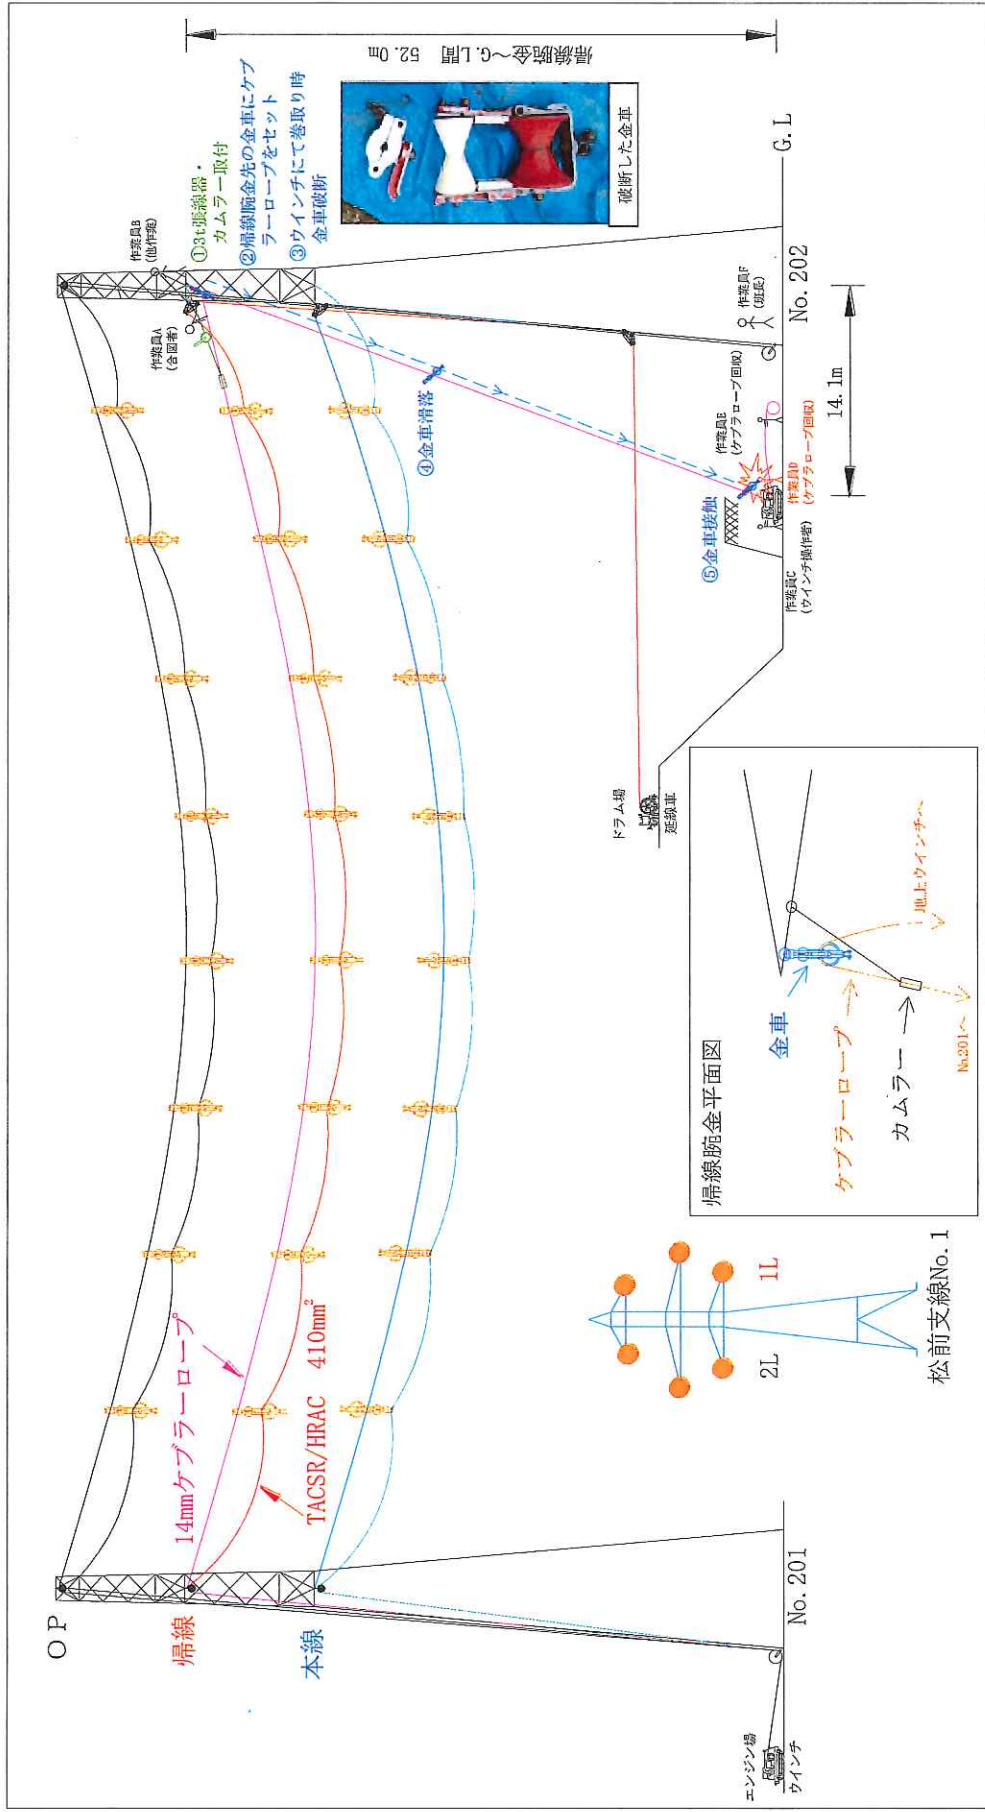
7. 作業概要図

№.201から№.202の架線区間は当社66kV松前支線の上空を横断するため、吊金工法（電線を落下させない工法）により電線を延線した。前日までに本線・帰線の延線を終了し、当日は帰線の吊金車を回収するため、№.202鉄塔の帰線腕金（高さ5.2m）の上部作業員2名と下部作業員4名の6名体制で作業を行っていた。上部作業員Aは、帰線腕金に留めているケーブルロープを外すため、帰線腕金と連結したカムラマ^{※1}に一旦荷重をあずけ、ケーブルロープを外し、帰線腕金に取付けた金車（用途外の吊金車を使用）にケーブルロープを掛けた後、カムラマを外すため下部作業員C（ウインチ操作者）にケーブルロープの巻取りを開始し、上部作業員Aがカムラマを外すため大声で巻取りの停止を伝えたが下部作業員Cには伝わらず、ケーブルロープの張力増加により金車が破断した。このため、金車のロープ一部分がケーブルロープを伝わってウインチ方向に滑落し、ウインチ周辺でケーブルロープの回収作業を行っていた被災者（下部作業員D）の右側頭部に当たり被災した。

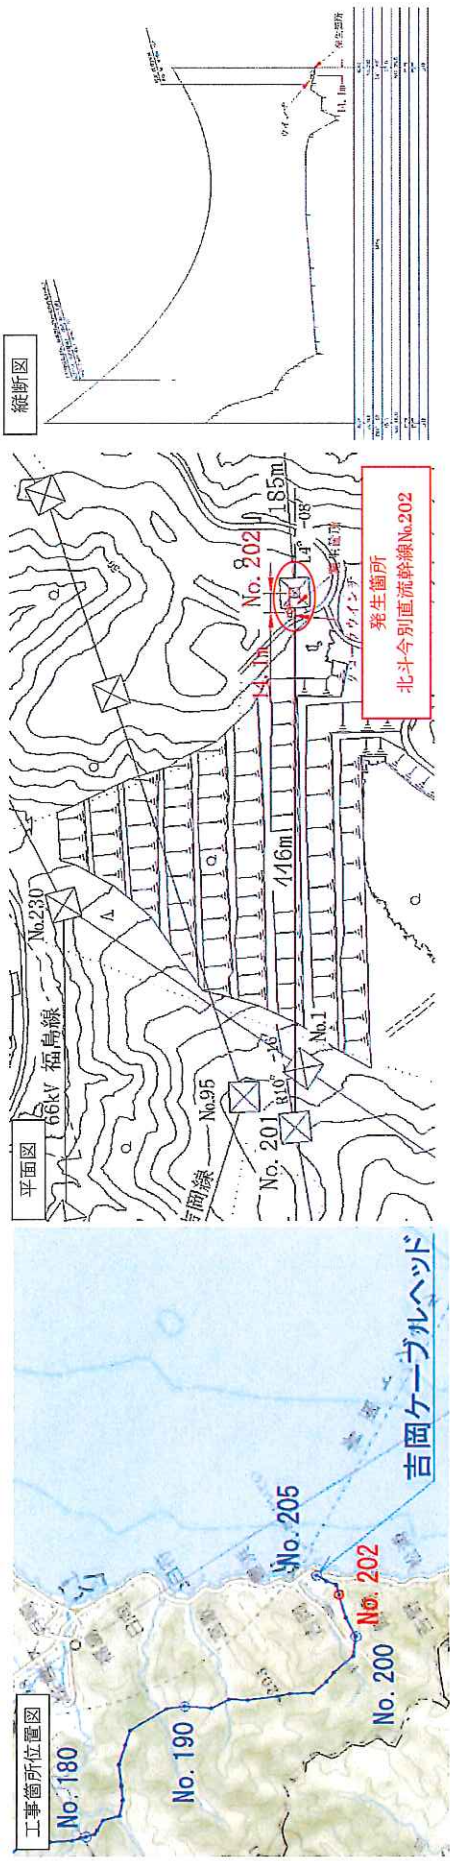
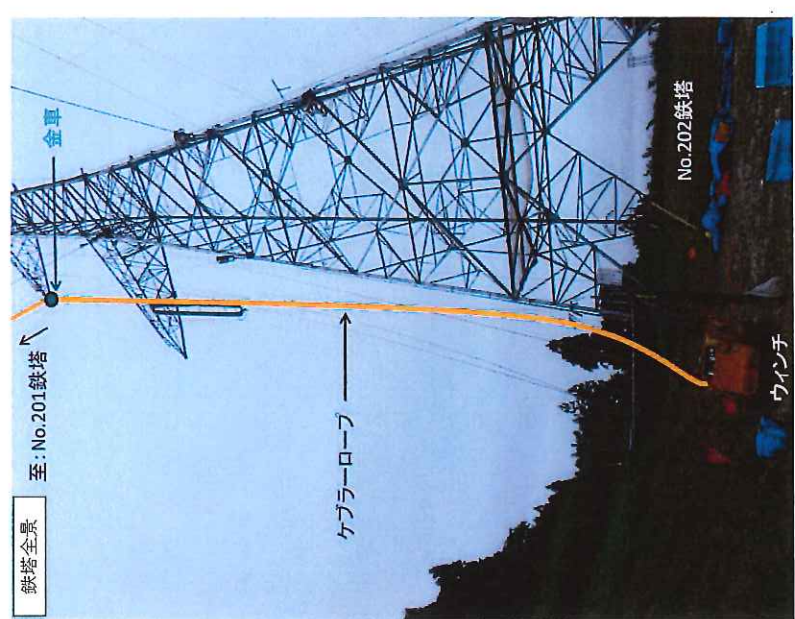
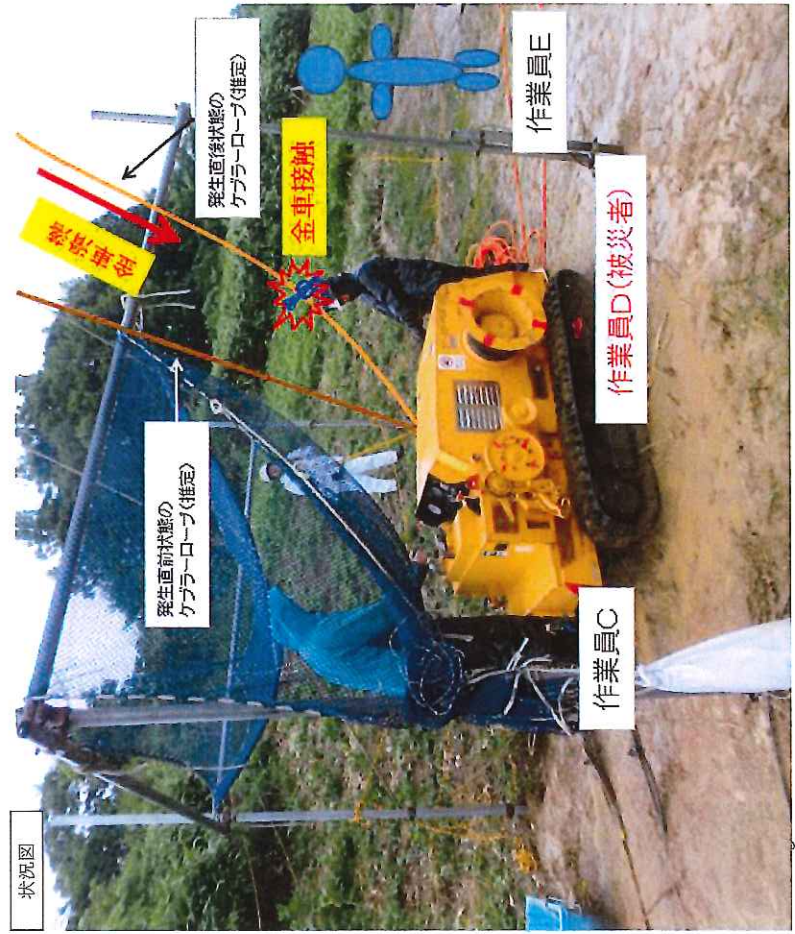
8. 状況説明図

※1 カムラマ：ケーブルロープを把持し、張線器等と連結して使用する工具

- （1）用途外工具の使用有無
- （2）作業員間の連絡方法（電線延線時等）
- （3）作業手順変更時における連絡体制
