ドイツ ラング社製「小型電気ボイラーからの出火」に関する
札幌市消防局からの協力依頼について

「小型電気ボイラー」からの出火防止に関する御協力について（御依頼）

小型電気ボイラーからの出火に注意！

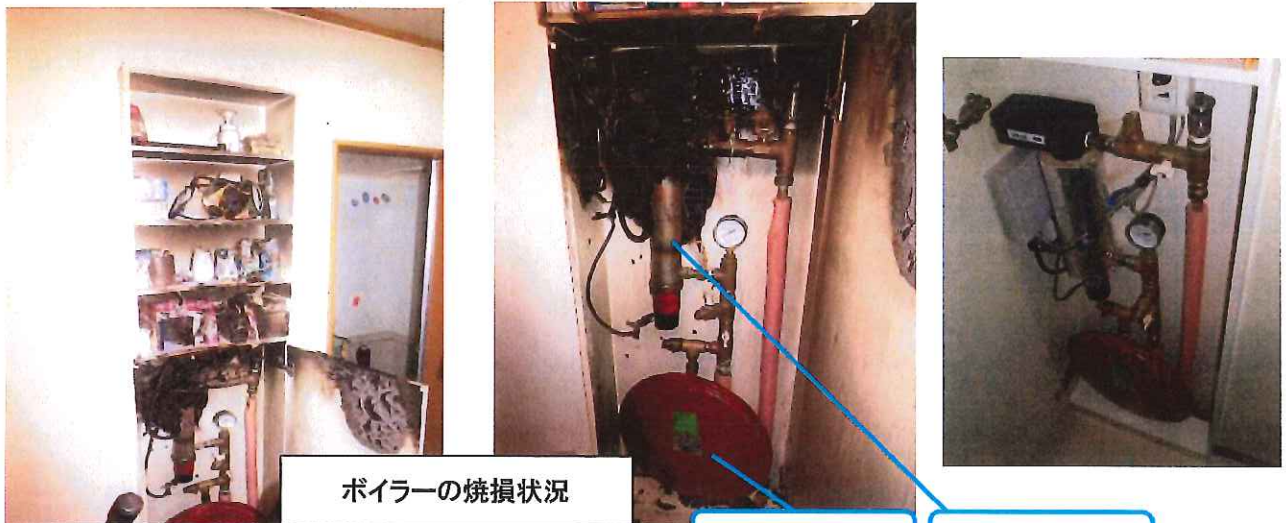
3件の火災については、ボイラー本体の空焚きにより高温となり、ボイラー周辺にある可燃物が発火することが確認されております。

ボイラーの焼損状況

膨張タンク

ボイラー本体

製造元のラング社及び輸入元のラングポンプ社は、既に廃業しているとの情報が入っていますが、本市としては、ボイラーを施工した企業を通じて、使用者に対し注意喚起を行っており、また、ボイラーを施工した企業において交換又は安全装置の追加措置等による出火防止対策に取り組んでいる状況です。

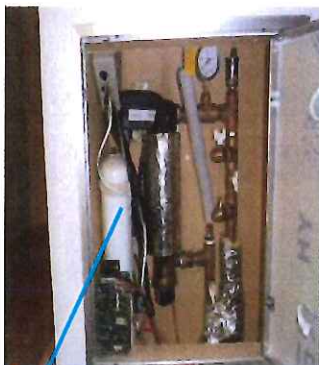
【該当ボイラー】

ラング社製小型電気ボイラー

EH2. 3KRE、EH2. 9KR

EH3. 3KRE の3機種

（セントラルヒーティングシステム内のボイラーです。）

本体ラベルには「小型電気ヒーター」と記載されています。

このような形状の膨張タンクの場合もあります。

該当ボイラーが設置されており、交換又は安全装置の追加措置が未実施の場合は、建築メーカー、ボイラー点検業者、管理会社等にお問い合わせ下さい！
